UNDERHÅLLSPLAN

Stockholm Brf Sländan 5

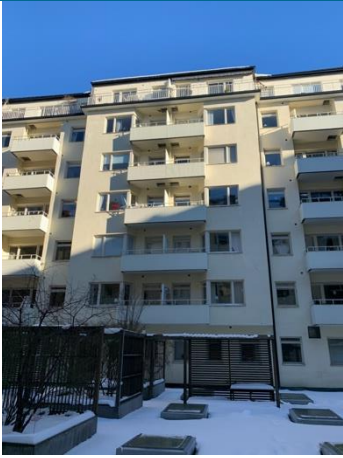
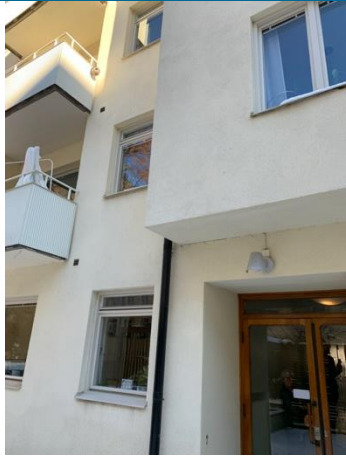
Status	Informationsbild	
Vybild; Fasad mot innergård Liten spricka vid entré

Kommande underhåll	Budgeterar för en fasadrenovering för samtliga fasader till år 2032 följt av fasadtvätt för fasaderna mot gatorna med intervall om 15 år med start 2022.

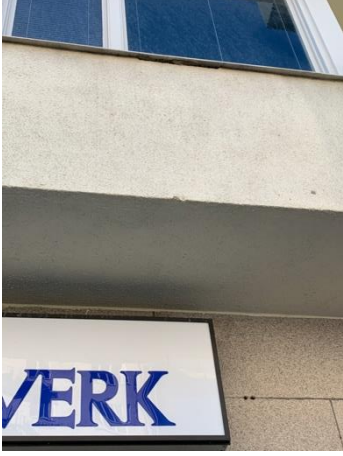
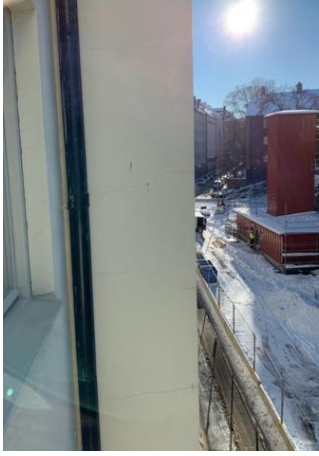
Skavank på fasad mot gata med smutsansamlingar Små sprickor

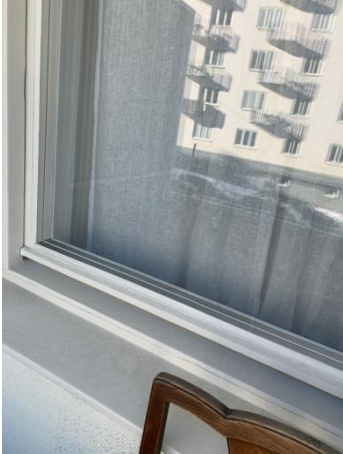
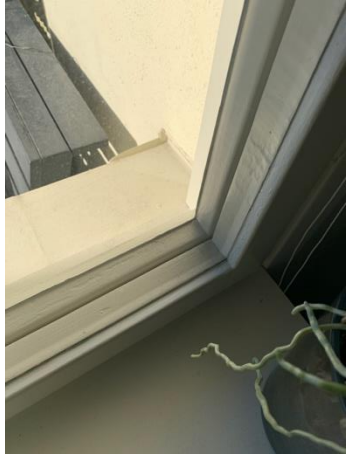
Status	Informationsbild	
Tvåglasfönster i lägenhet

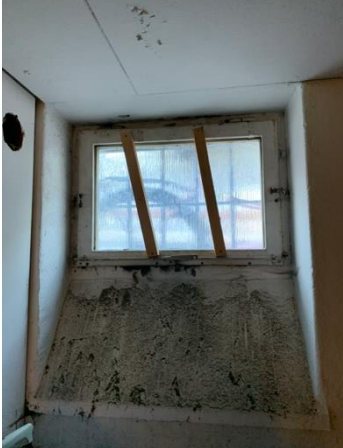
Gammalt fönster i källaren

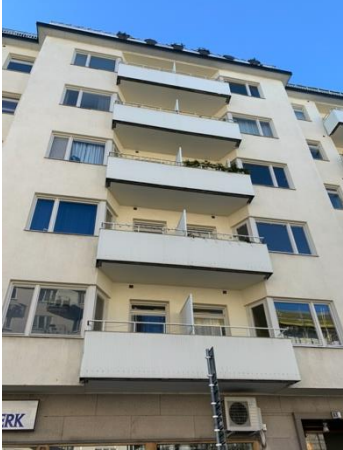
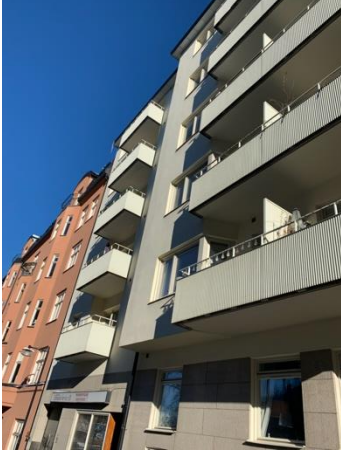
Status	Informationsbild	
Vybilder; balkonger

Kommande underhåll	Budgeterar med reovering av balkongerna i samband med nästa fasadrenovering.

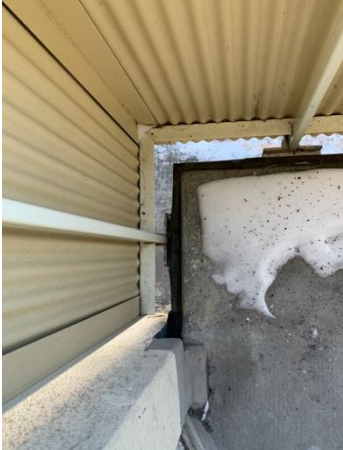
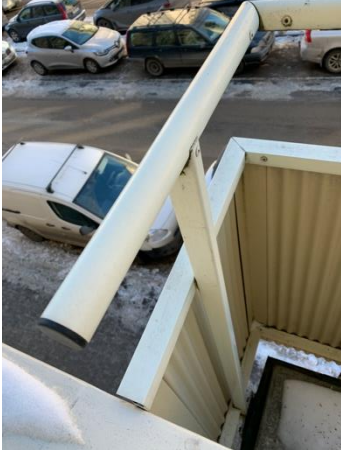
Dropnäs Handräcke

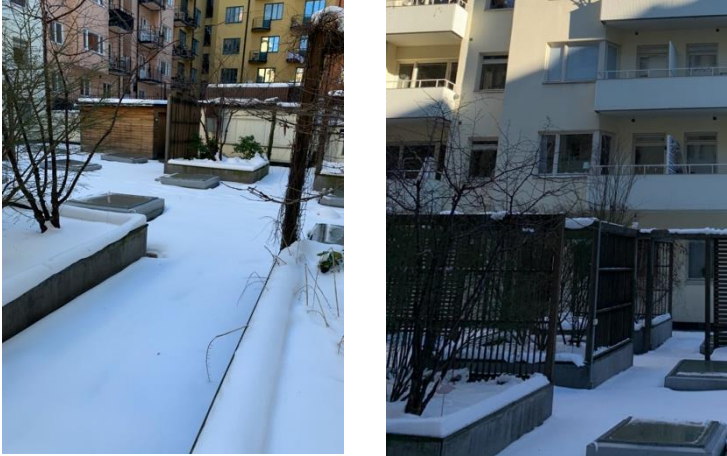
Status	Informationsbild
<p>Snötäckta markytor på innergård</p> <p>Innergård utrustad med pergola</p>

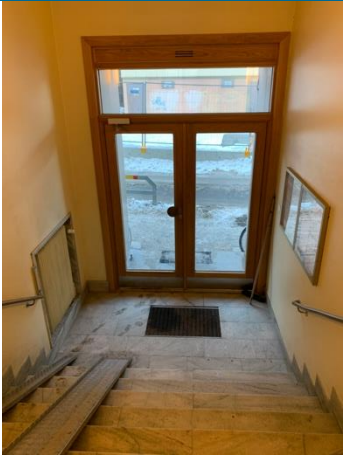
Status	Informationsbild	
Entré N63 Entré D19

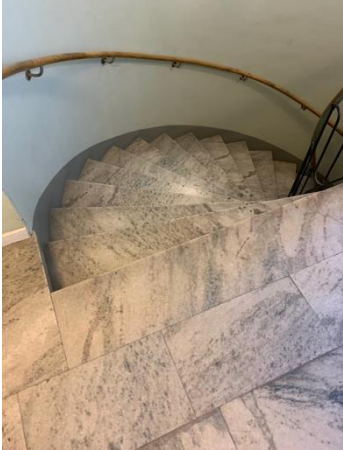
Trappnedgång med handledare i trä Liten spricka i naturstenen

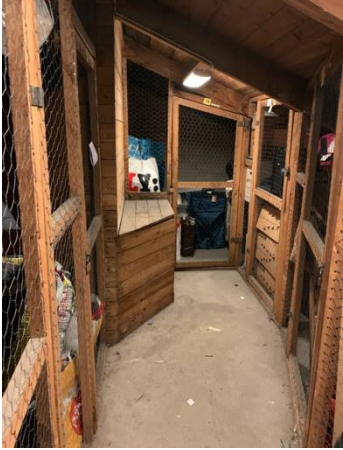
Förrådsutrymmen i källaren med TROAX galler Förrådsutrymmen i takvåning med hönsnät

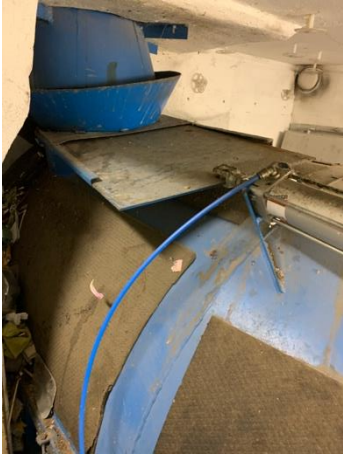
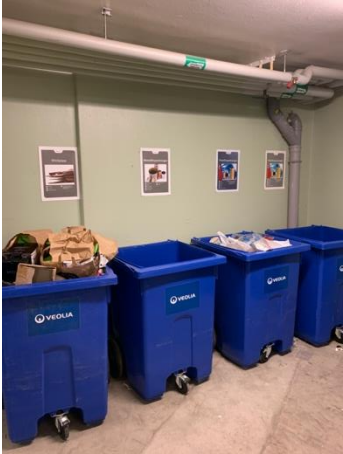
Status	Informationsbild	
Sopsug för hushållssopor Källsorteringskärl för grovsopor

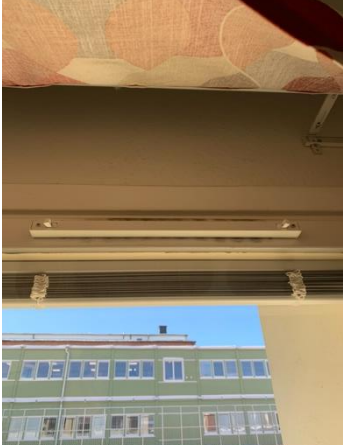
Uteluftsdon ovanför fönster

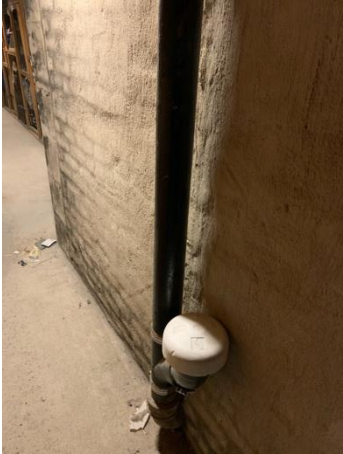
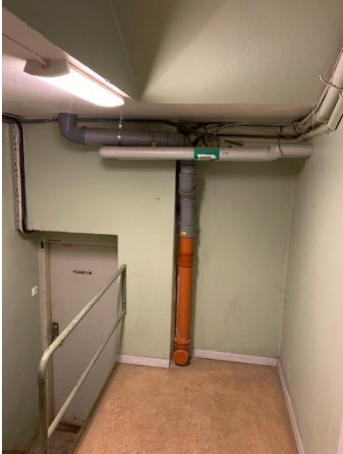
Status	Informationsbild	
Avluftningsrör Dagvattenrör utbytt

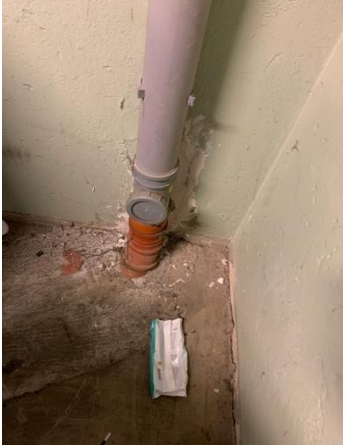
Stambyte i bottenplattan

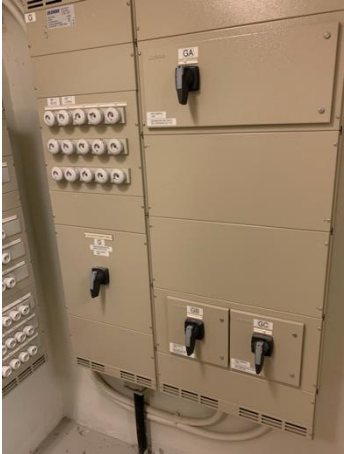
Status	Informationsbild	
Inkommande elservis

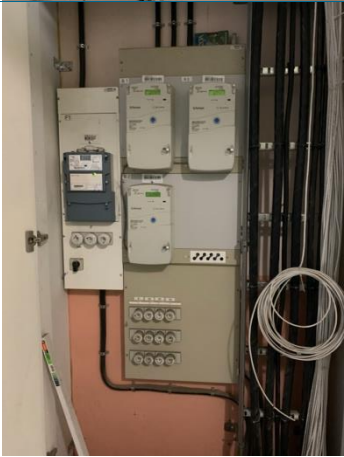
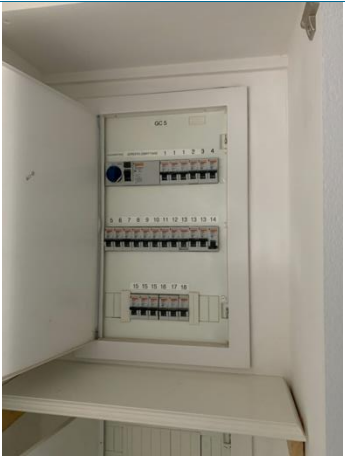
Mätartavlor i trapphus Automatsäkringar i lägenheter

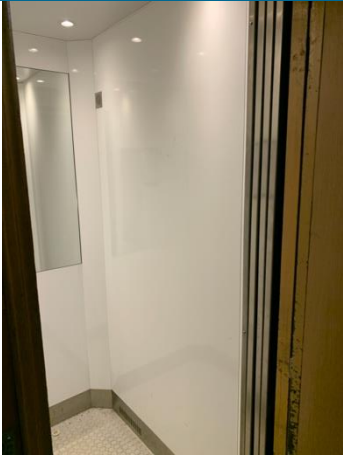
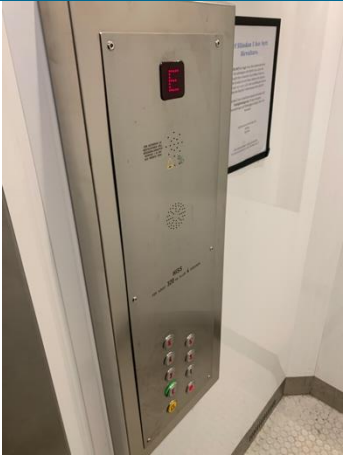
Status	Informationsbild	
Moderniserad hisskorg Moderniserad knappsats
