EKONOMISK PLAN

**BRF KLOSTERGATAN 10
769619-0847**

Underhållsplan 2016

BESIKTNINGSUTLÄTANDE

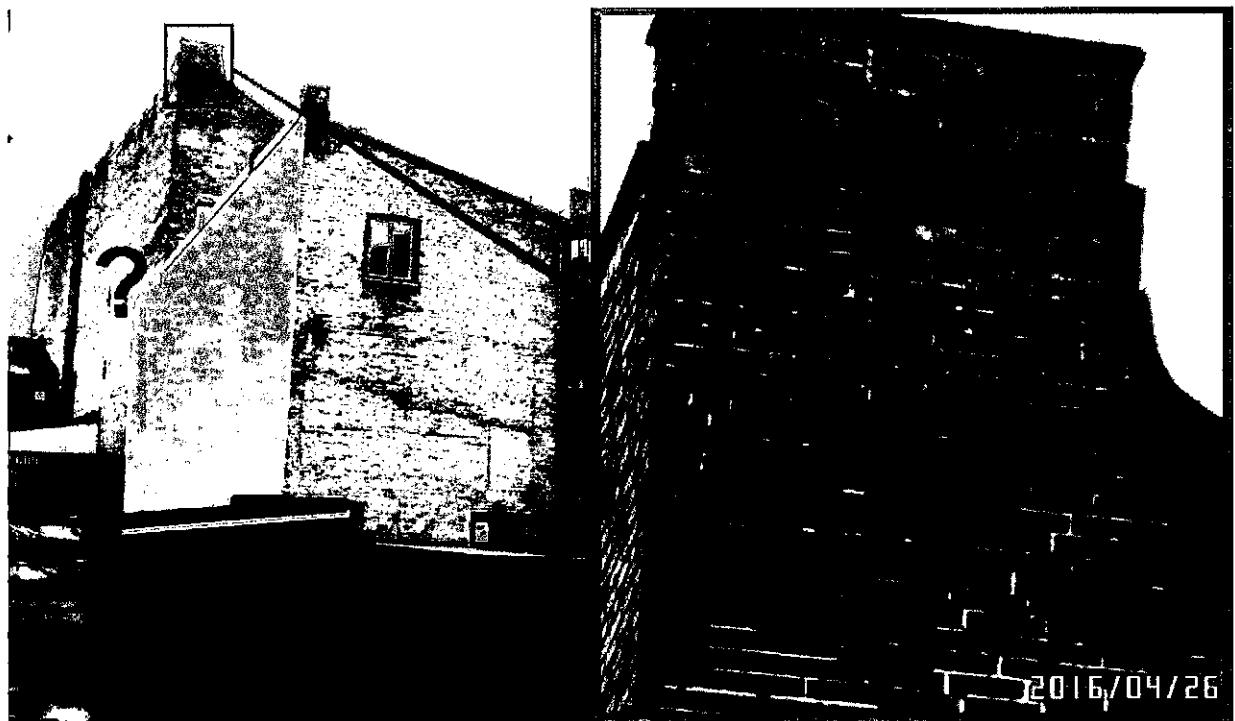
Fasaderna är i huvudsak i gott skick och ska väl klara sig många år till. Nu är det emellertid skavankerna vi ska ta upp i denna underhållsplan. De är inte jättemånga men dessvärre inte särskilt lätt att komma åt utan ställning eller lift. Nedan ser vi en skorsten i mindre bra skick.

Men hur ser resten av väggen ut, den som är mot grannen? Hur upplevs väggen på insida vintertid? Känns väggen onödig kall så kan det också ge svaret på frågan.

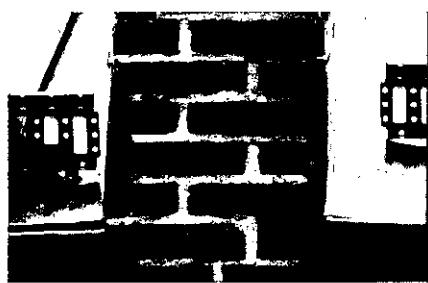
Visst kan vi hitta fler ställen som förr eller senare bör åtgärdas. Genomgående är att de inte är på ett och samma ställe utan utspridda. Det gör det svårt att bedöma kostnaden.

Märkligt att man inte passade på att åtgärda fasaderna till 100% när man lade nytt plåttak och hade ställningar på plats.

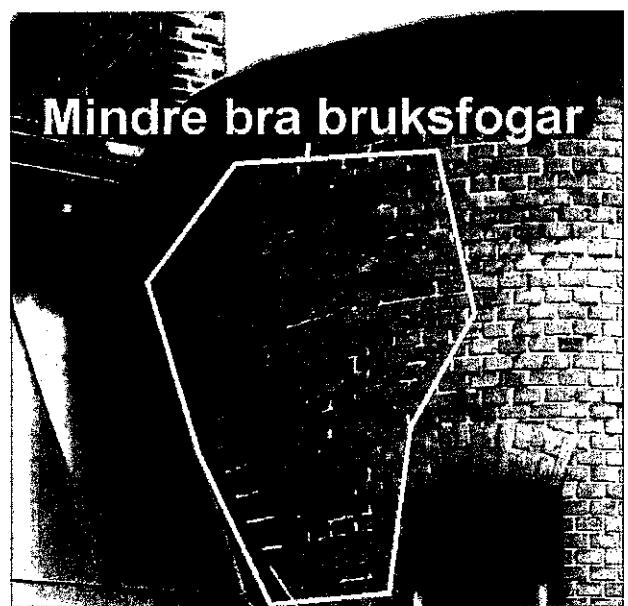
I ett fall såg vi att stupröret från hängrännan inte gick in i nästa rör vilket gör att fuktbelastningen på fasaden ökar i onödan. Vi mätte även förhöjda fuktvärden i berörd lägenhet.

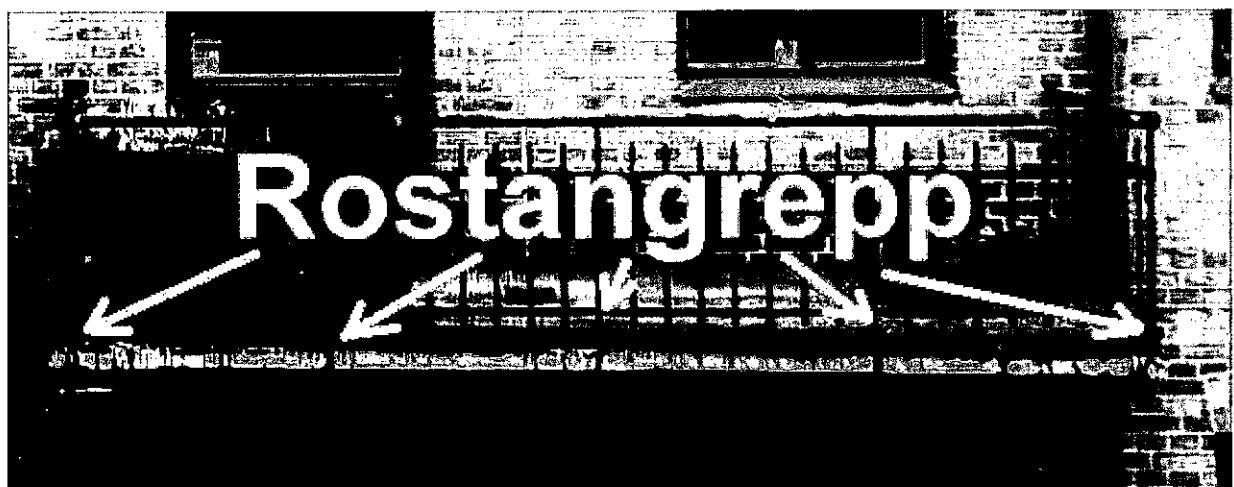
Övriga balkonger behöver nog ses över men av ett annat skäl.

Ovansidan, golvet, ska vara tät för att skydda resten av konstruktionen.

Även här är räcket för lågt men inte särskilt svårt att åtgärda då man kan svetsa fast en ny handledare ganska enkelt, dock inte utan kostnad förstås.

En dyrare variant är att plocka ner räcket och skicka det för fabriksbehandling.

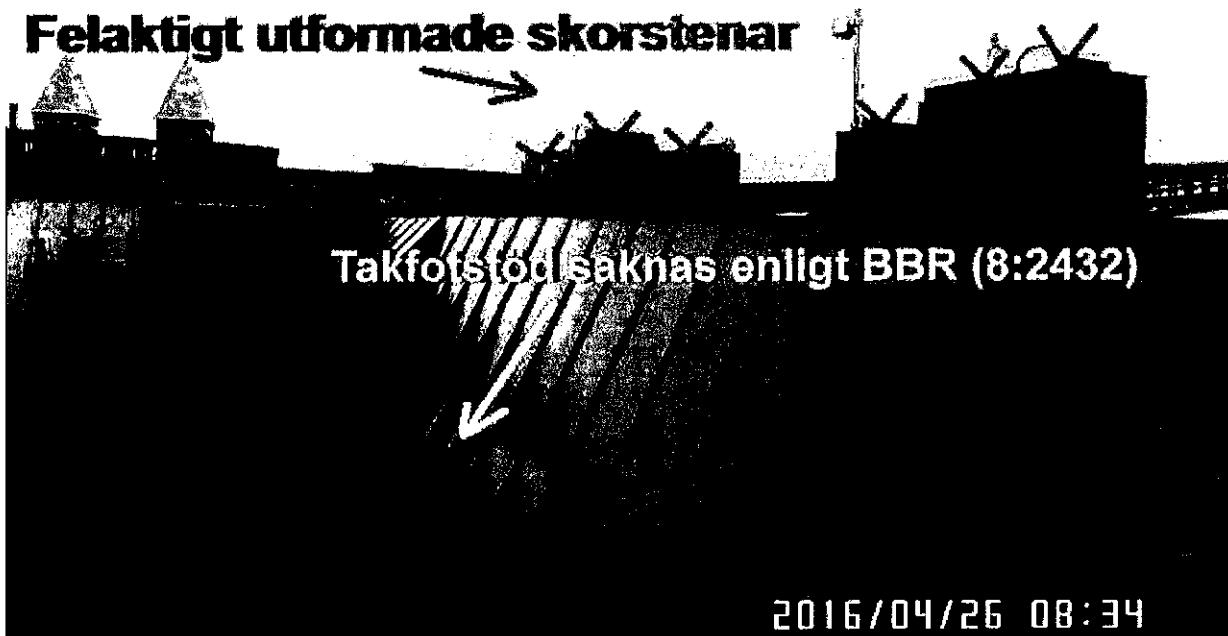
Vi fick inget tillträde till yttertaket, det är kanske något som ska fixas till i framtiden?

Från ett illa valt takfönster, det finns mer lämpliga typer, såg vi alla fall en del av plåttaket som ska vara från 2014 och 2015. Här såg vi att det saknas takfotstöd och att man utformat skorstenarna på ett heltokigt sätt. Inte konstigt att ni klagar på dålig ventilation.

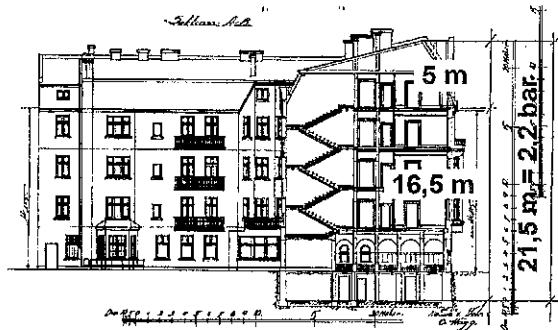
Mäter vi på ritningen så ska förtrycket vara runt 2,2 bar.

På kärlet stod det 1,5 bar från fabrik, vad är trycket idag kan man undra?

Med andra ord, låt kontrollera förtrycket då och då och notera på kärlet.
