# SPIKEN 3

FASTIGHETEN SPIKEN 3, STUREGATAN 43, SUNDBYBERGS KOMMUN

TEKNISK BESIKTNING

**STATUSBESIKTNING**  
**VVS - installationer**  
**KV SPIKEN 3**  
**Sturegatan 43, SUNDBYBERG**

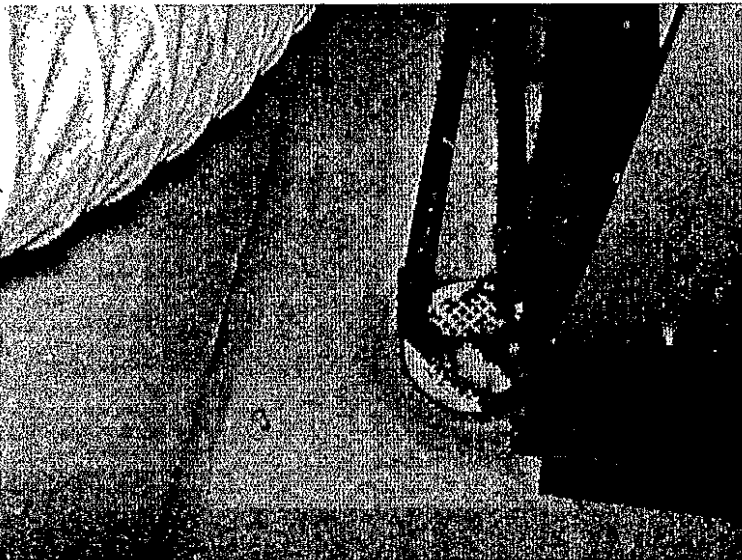
Brunn i tvättstuga från byggtiden.

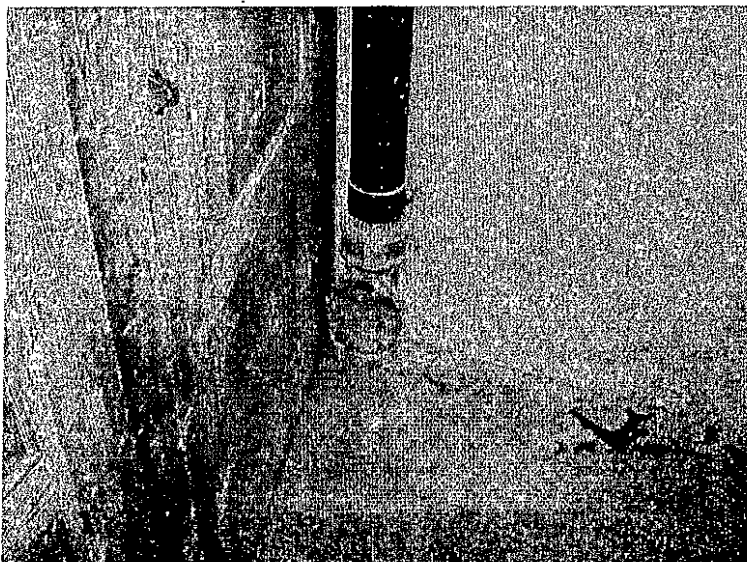
Spillvattenledning i källargolv är från byggtiden och har EJ inspekterats. Spillvattenledningar är bytta 1993 förutom en stam i tvättstugan. Fastigheten är försedd med takavvattning med 4 st utvändiga stuprör, inkopplade till spillvattenledning via vattenlås med sandfång.

Spillvattenledningar från 1993 inkopplade till befintlig ledning i källargolv.

Spillvattenledning i källargolv filmas för att kontrollera status.  
Vattenlås för stuprör bör bytas då de påvisar vissa rostskador.

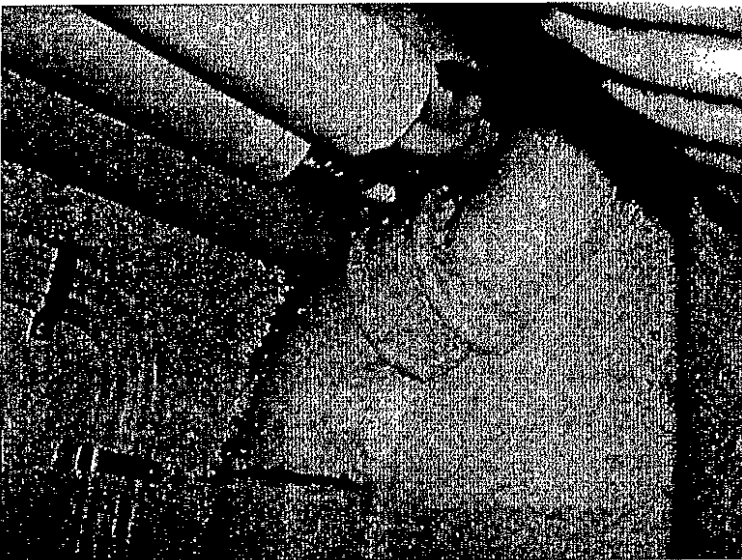
Spillvattenstam i tvättstuga från byggtiden.

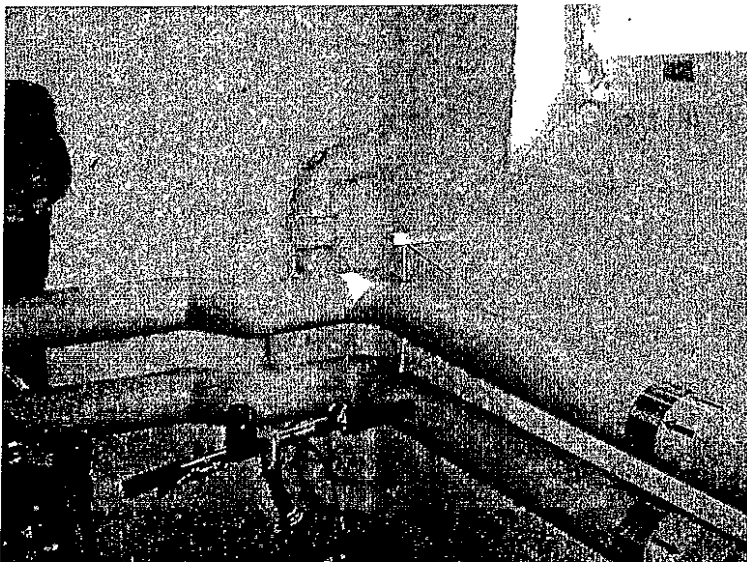
Vattenlås med sandfång för stuprör.

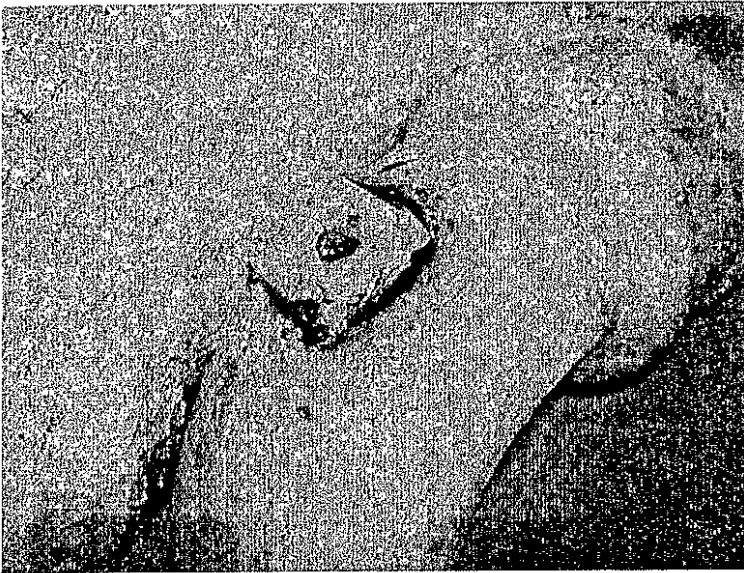
Detalj av "lagning" av vattenlås med sandfång för stuprör.

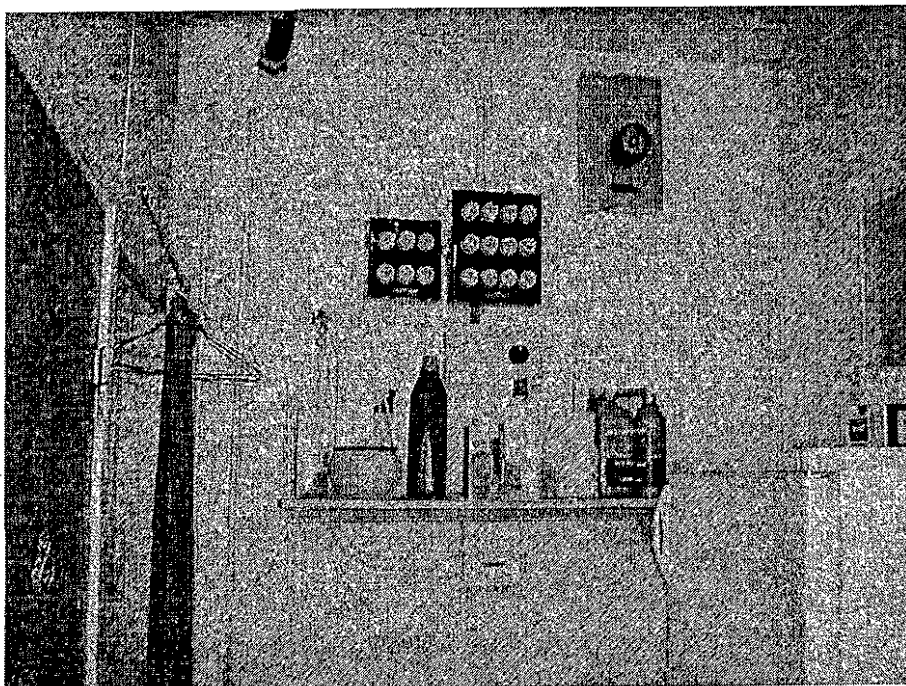
Elinstallationer är till stor del från 1944. Installationer är i vissa fall ej fast förlagd och belysning har dålig standard.

Central Adrian's skrädderi

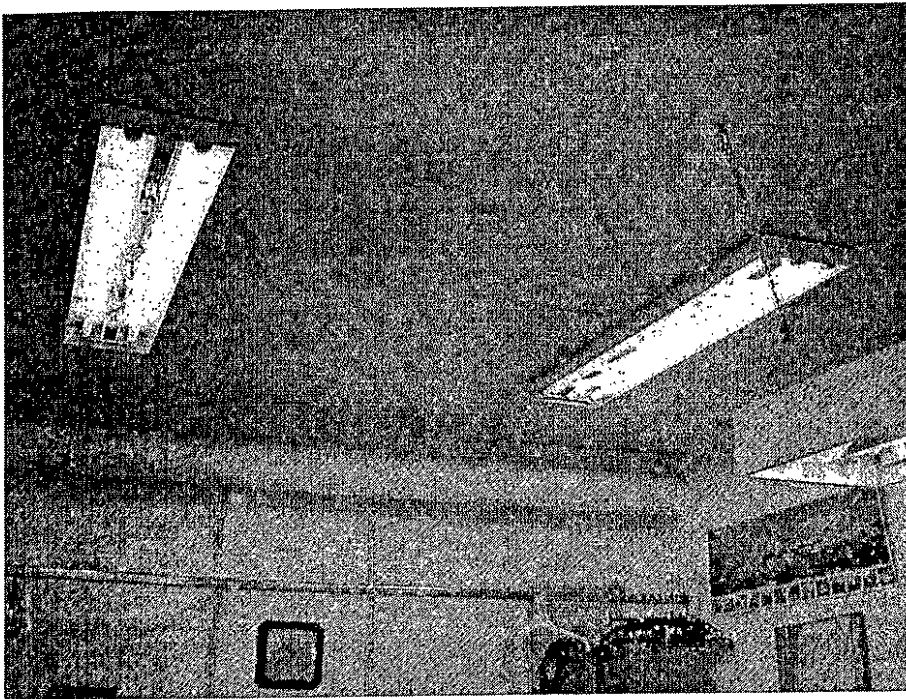
Belysning Adrian's skrædderi

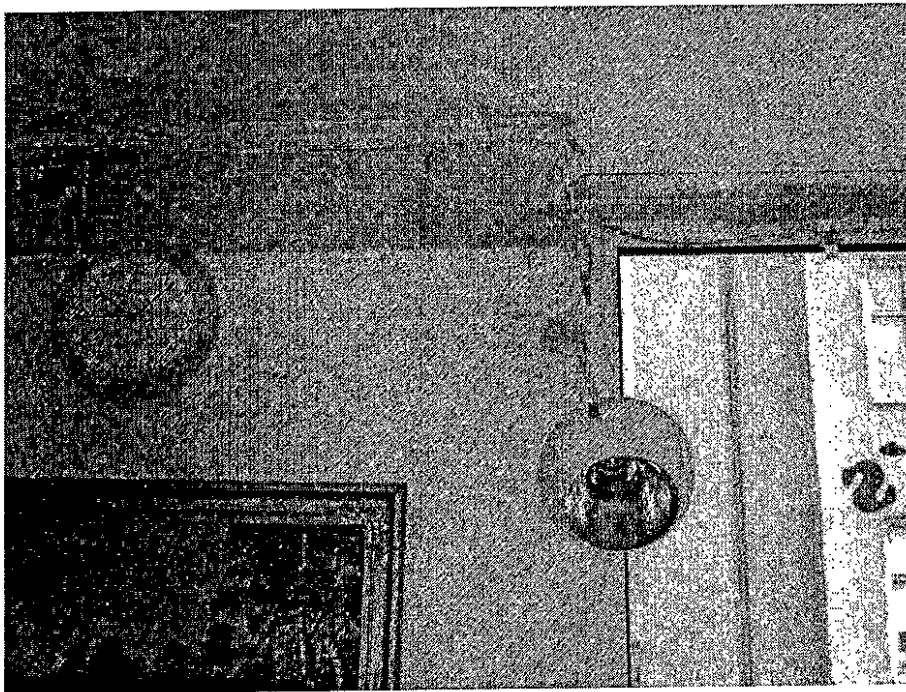
Installationer som ej är fast förlagd i Adrian's skrædderi

En del av installationerna ej fast förlagd bör fästas.

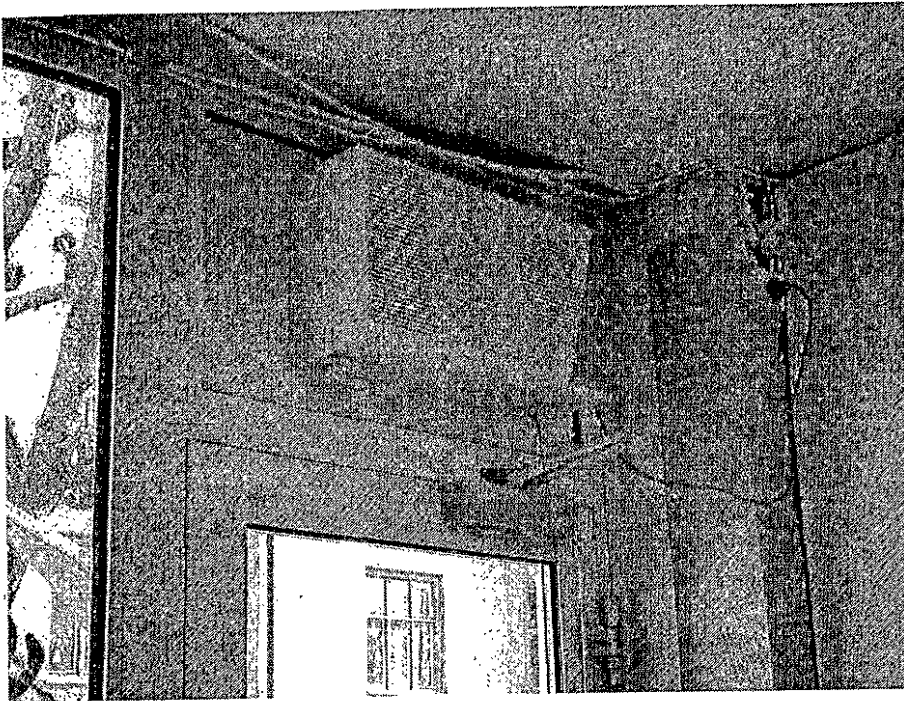
Installationer som ej är fast förlagd i Adrian's skrädderi
