# EKONOMISK PLAN

EKONOMISK PLAN FÖR BOSTADSRÄTTSFÖRENINGEN KILEN 26,  
KARLSTADS KOMMUN. ORG.NR: 769634-2638

## Besiktningresultat

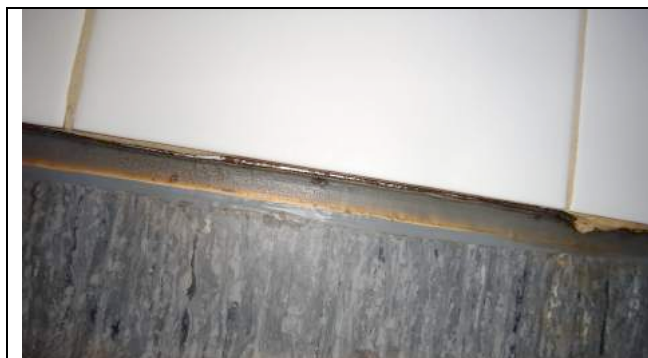
Mjukfog förekommer mellan kakel och golvmatta.

Då det förekommer en mjukfog mellan golvmatta och kakel på vägg innebär detta att ev vatten bakom kakel ej kan dräneras ner på golvmatta och blir kvar i väggen mellan tätskikt och kakel. Detta är ett avsteg från branschrekommendationerna.

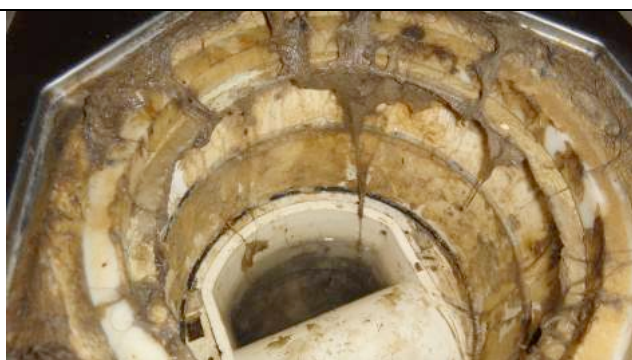
Förhöjningsringar förekommer i golvbrunnar.

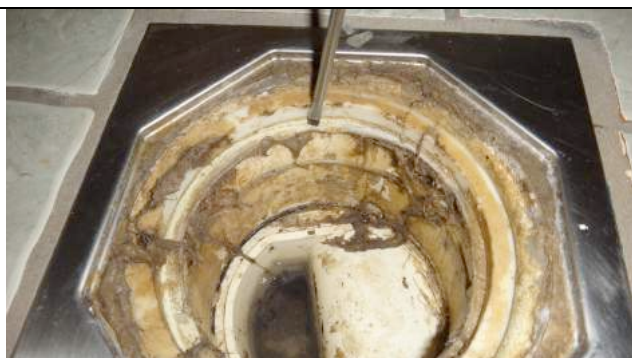
Brunnsmanschett sticker fram under klämring och bör justeras så vatten ej kan tränga in mellan underlag och tätskikt.

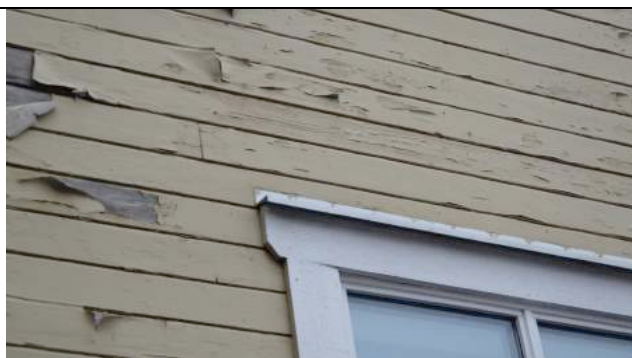
Fasaden har underhållsbehov.

Fasad, målning samt utbyte av skadade delar	250 000:-
Renovering fönster	100 000:-
Byte avloppstammar kök	62 000:-
<b>Totalt</b>	<b>412 000:-</b>
