EKONOMISK PLAN

**BRF KLOSTERGATAN 10
769619-0847**

Underhållsplan 2016

BESIKTNINGSUTLÄTANDE

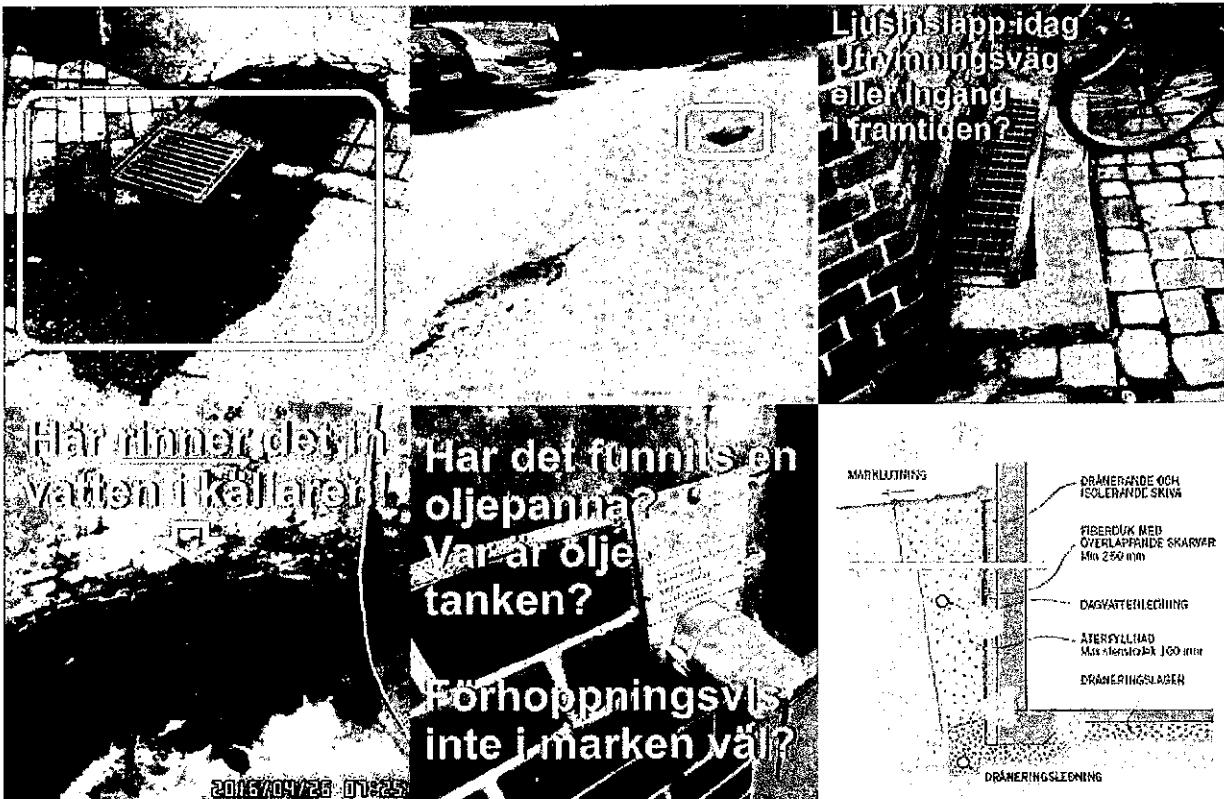
01 Mark

I första anblicken så är det kanske inga större problem med gården, den i stort sett bara ligger där och man kanske bara ser smärre skador i asfalten? Vi tittar dock lite djupare än så.

Hur är det med alla ledningar? Det rinner in vatten i ett källarrum. Vi noterar sättningar här och var. När ledningar blir gamla och trasiga så drar vatnet med sig även jorden.

Är ledningarna riktigt dåliga så kan de inte transportera bort vatnet med risk att källarna blir fuktigare än vad annars hade varit med väl fungerande dagvattenledningar.

Vi ser att det tydligt finns en oljetank, förhoppningsvis inte i marken. Men det vet vi inte.

Tar man in dessa frågor i bilden så kanske det kan vara lönt att undersöka och gräva upp hela gården så att man kan byta ledningarna. I samma veva kan man ta bort eller förbättra ljusinsläppen till källarna, kanske blir det istället en ingång till något källarutrymme?
